Unfallanalytik

Datum 19.05.2015

**Fahrversuche zum Transport elektrisch  
betriebener Scooter in Kraftomnibussen**

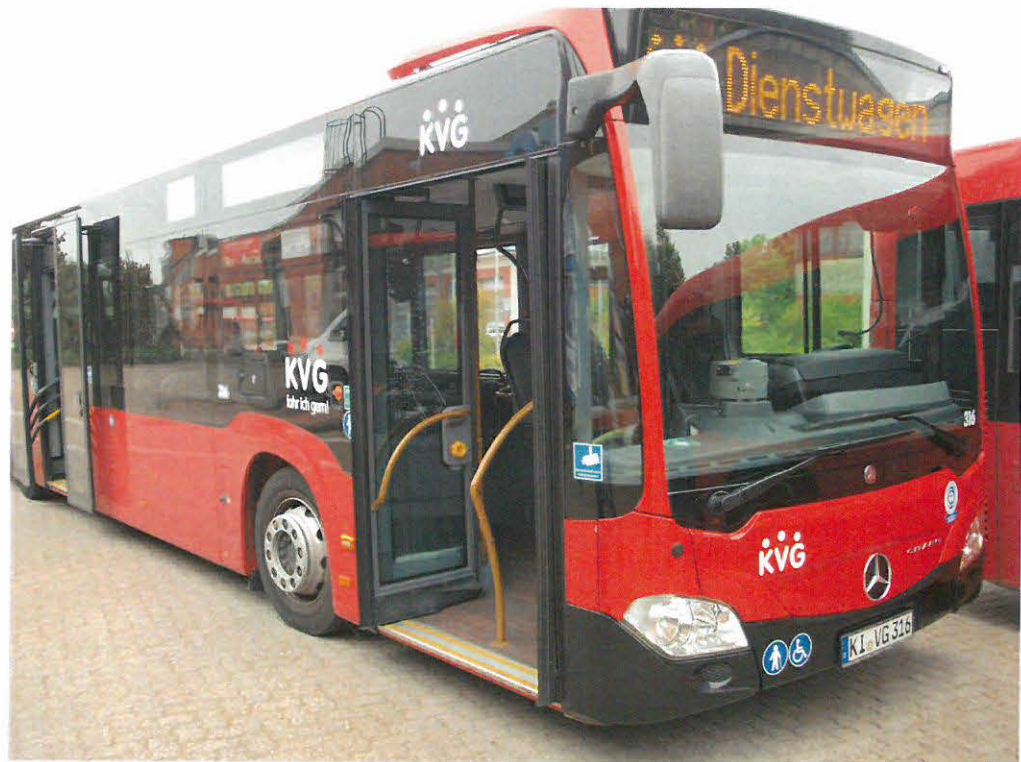
**Bild 1:** Bus 01, Übersicht

- **01 Mercedes-Benz Citaro 2 Kraftomnibus**, Erstzulassung 2013, im Folgenden als „Bus 01“ bezeichnet  
Zulässige Belastung Auffahrrampe: 350 kg

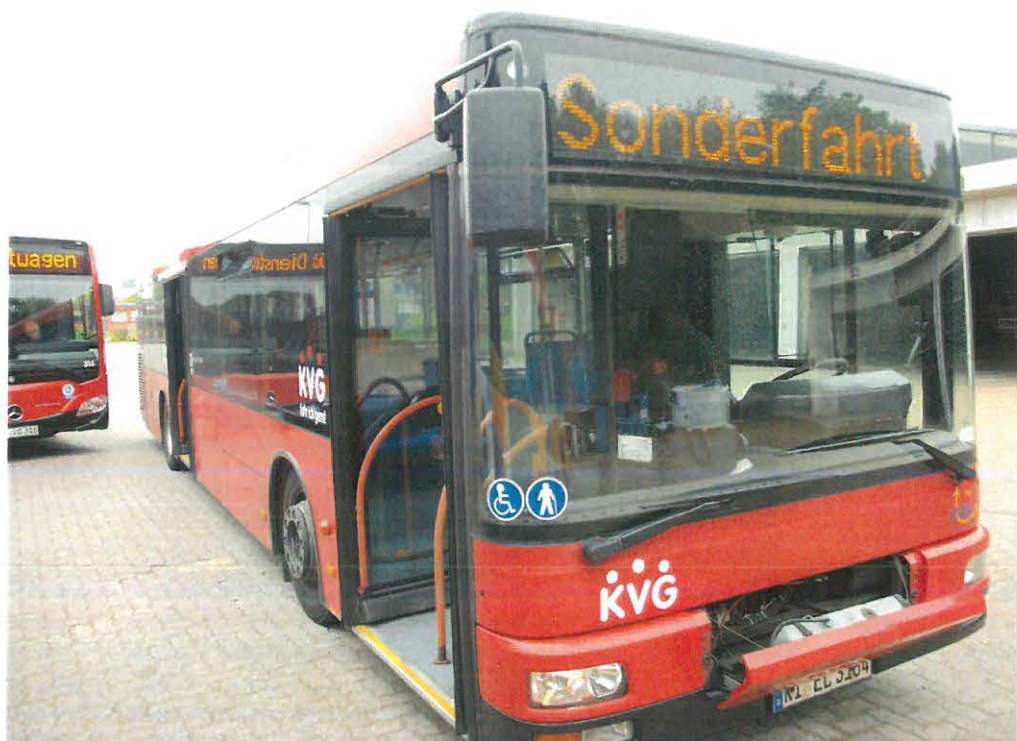
**Bild 2:** Bus 02, Übersicht

- **MAN Kraftomnibus** Typ A2, Erstzulassung 2004, im Folgenden als „Bus 02“ bezeichnet  
Zulässige Belastung Auffahrrampe: 350 kg

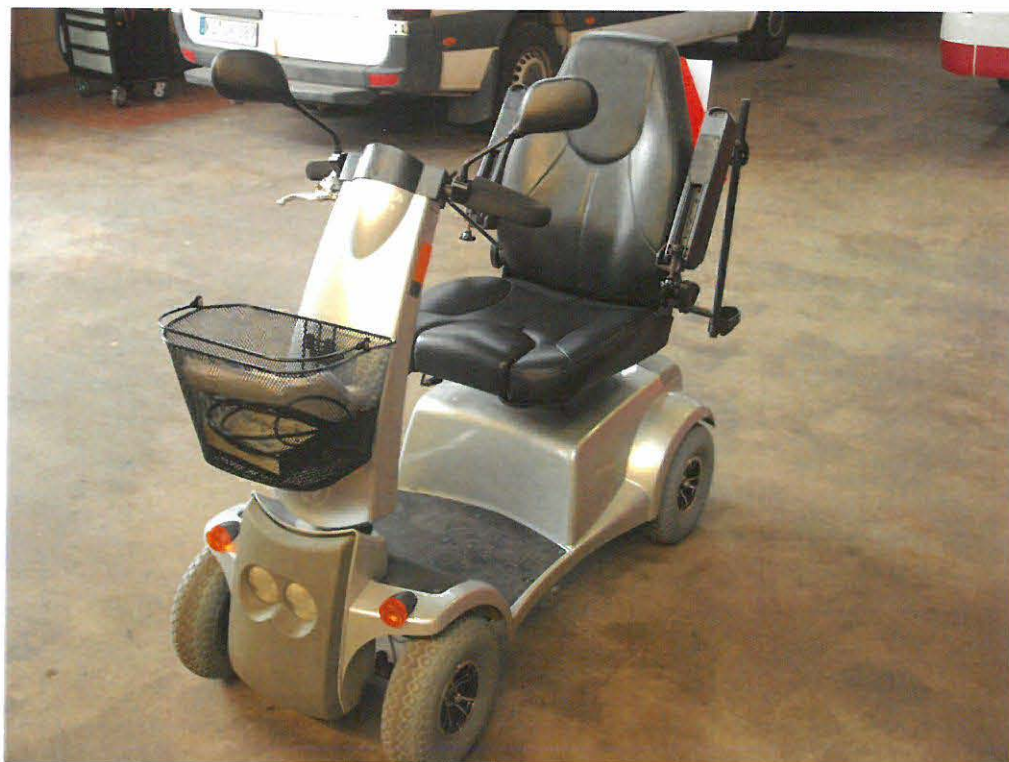
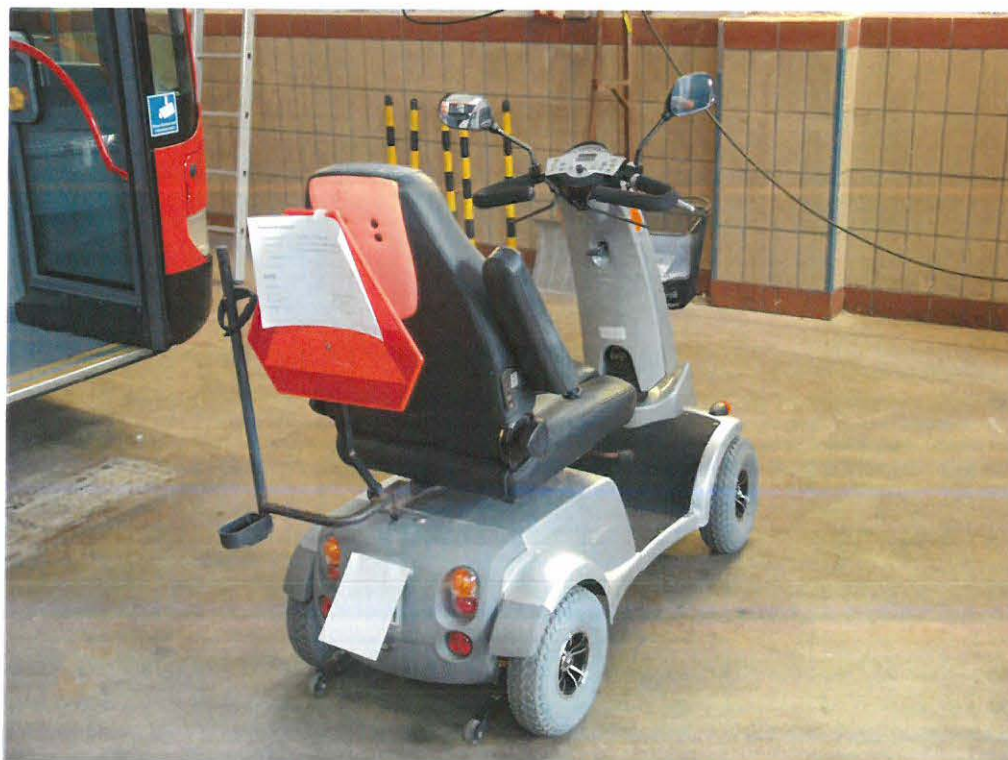
**Bild 3:** Elektromobil, Übersicht

- **Ortopedia Krankenfahrstuhl Cityliner 214**, Typ 2.664, im Folgenden als „Elektromobil“ bezeichnet  
Zul. Gesamtgewicht: 375 kg  
Länge: 1380 mm  
Breite: 680 mm

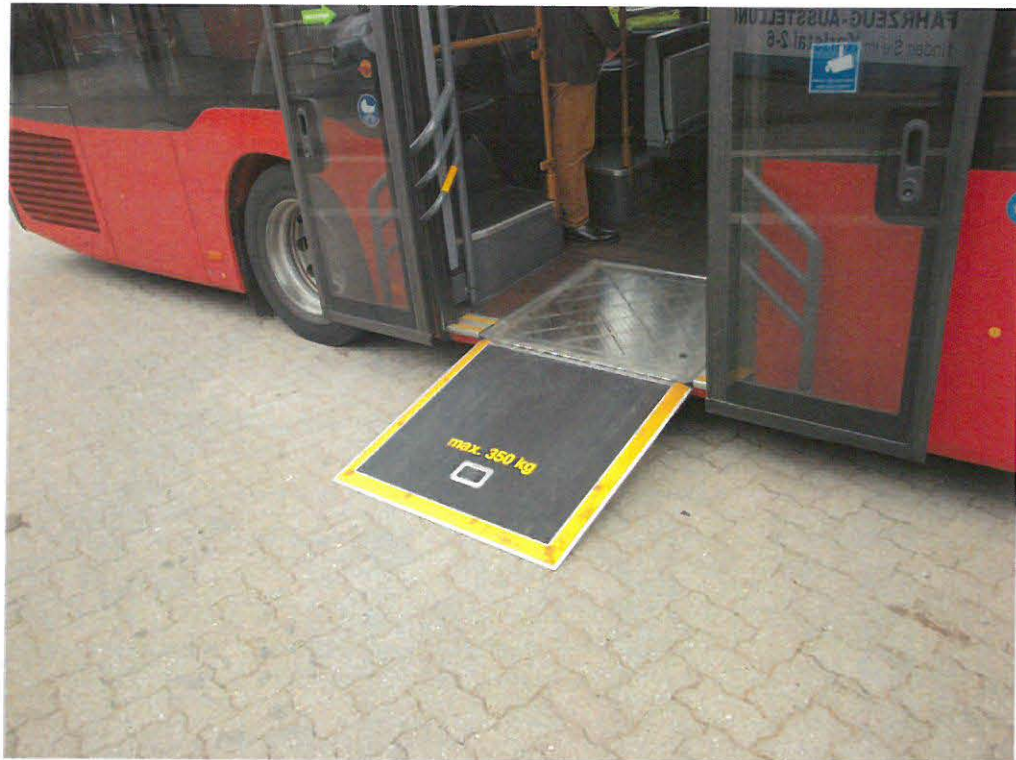
Das bei den Versuchen verwendete Elektromobil weist ein zulässiges Gesamtgewicht von 375 kg auf. Die Rampen der gegenständlichen Busse sind für ein maximales Gewicht von 350 kg ausgelegt. Die zulässige Belastung der Rampen wäre bei voller Ausnutzung der Zuladung des Elektromobils überschritten.

**Bild 5:** Einstiegsrampe, zulässige Belastung 350 kg

Sowohl die zulässige Belastung der Einfahrampen als auch die Belastungsvorgaben der Haltelehne für Rollstühle im Kraftomnibus werden bei Ausnutzung des zulässigen Gesamtgewichts des gegenständlichen Elektromobils überschritten.

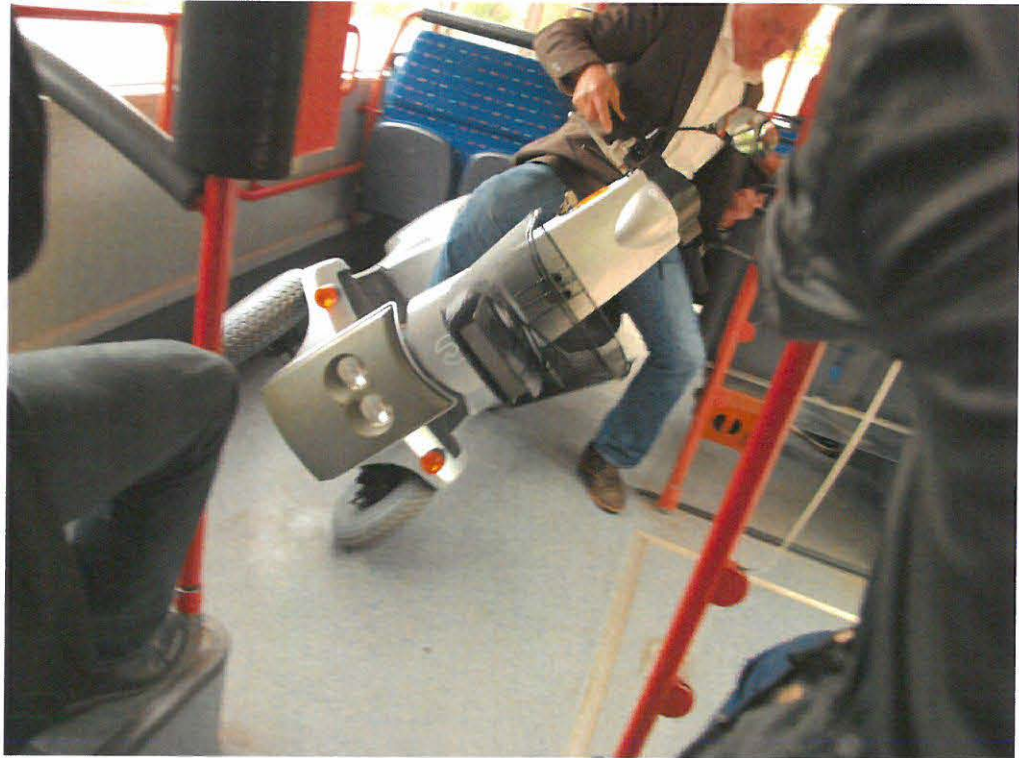
Beim gegenständlichen Versuch kam es zu einem Kippen des Elektromobils in Richtung Fahrgastraum.

Abhängig von der gefahrenen Geschwindigkeit und dem gefahrenen Kurvenradius wirkt eine Querschleunigung auf das Elektromobil samt Aufsasse. Wird diese Querschleunigung zu groß, kann es zu einem Kippen des Elektromobils kommen. Hierbei haben die Gestaltung des Elektromobils sowie die Körpergröße und –masse des Aufsassen Einfluss auf die mögliche Querschleunigung bevor es zum Kippen kommt.

Im gegenständlichen Versuch zeigte sich, dass ein Kippen eines mit einer Person besetzten Elektromobils bei einwirkender Querschleunigung möglich ist. Die dafür notwendige Querschleunigung kann beispielsweise bei einem plötzlichen Ausweichen in einer Gefahrensituation erzeugt werden.

**Bild 9:** Kippendes Elektromobil mit Aufsasse bei Kurvenfahrt

Ein Kippen eines besetzten Elektromobils bei Ausweichvorgängen oder starken Bremsungen ist möglich.

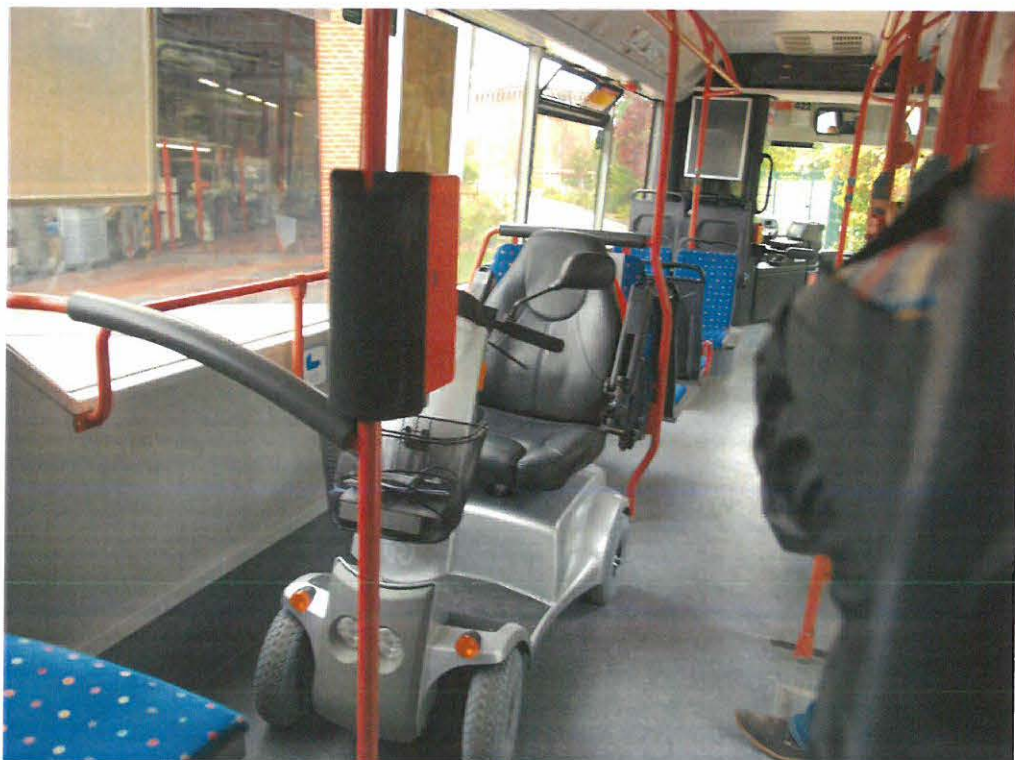
Ein weiterer Versuch wurde in gleicher Position des Elektromobils, jedoch ohne Aufsasse durchgeführt. Hierbei kam es nicht zum Kippen, allerdings bewegte sich das Elektromobil unter dem Einfluss der Querbewegung in Richtung Fahrzeugmitte bzw. Einstiegstür.

**Bild 10:** Elektromobil unbesetzt, Ausgangsposition

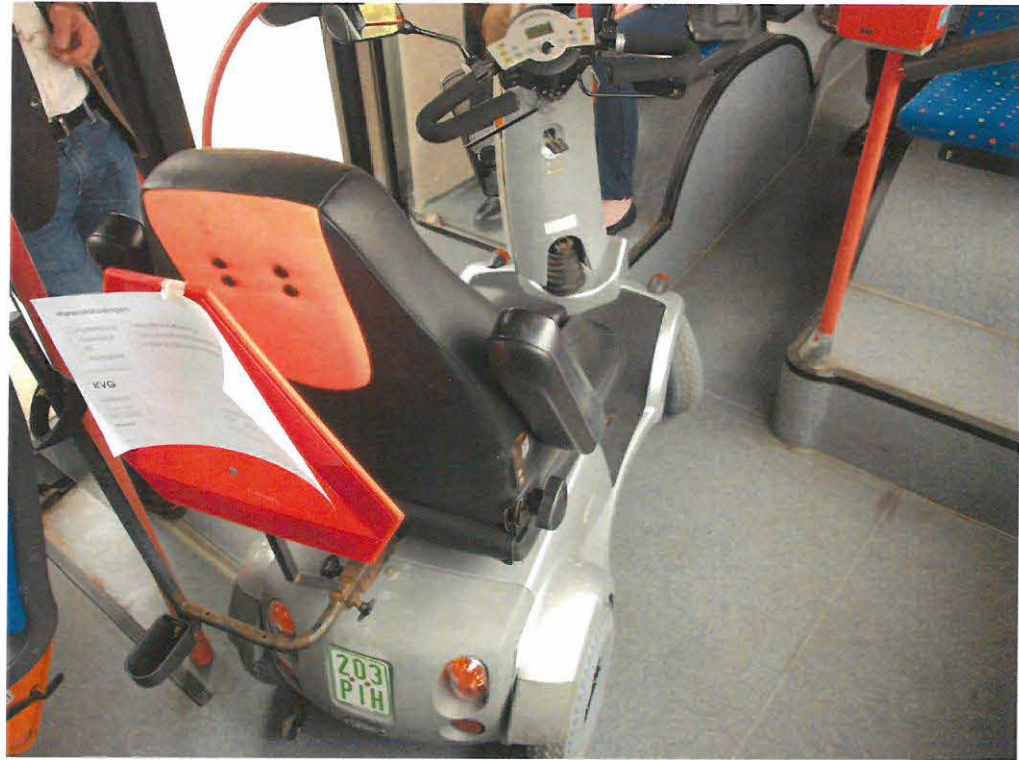
Weiterhin kann ein unbesetztes Elektromobil unter einwirkender Quer- oder Längsbeschleunigung in Bewegung versetzt werden, sodass es sich in Richtung möglicher Standorte von Fahrgästen bewegt. Die Versuche wurden bei Trockenheit durchgeführt. Durch nasse Räder des Elektromobils oder Nässe auf dem Boden des Businnenraums wird die Reibung zwischen Reifen und Boden vermindert. Dies führt dazu, dass schon bei geringeren Beschleunigungen ein Rutschen des Elektromobils möglich ist.

**Bild 11:** Elektromobil unbesetzt, nach Kurvenfahrt

Ein unbesetztes Elektromobil kann sich, insbesondere bei Nässe, durch einwirkende Quer- oder Längsbeschleunigungen im Innenraum des Kraftomnibusses bewegen.

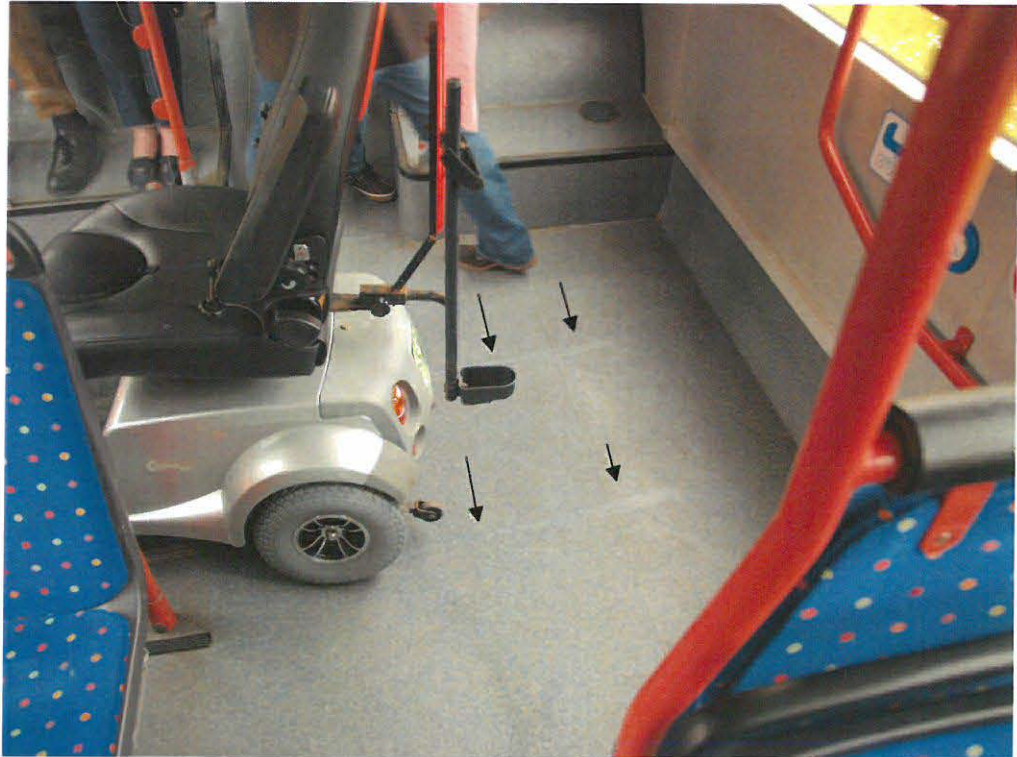
Nach Angaben der KVG Mitarbeiter wurden die Elektromobile, die in Kraftomnibussen mitgenommen wurden, in der Praxis oftmals nicht wie vorgesehen entgegen der Fahrtrichtung positioniert, sondern quer zur Fahrtrichtung. Daher wurden auch Fahrversuche in dieser Position durchgeführt, jeweils ohne Aufsasse. Dabei kam es bei Kurvenfahrt ebenfalls zu einer Bewegung des Elektromobils in Richtung der Fahrzeughür.

**Bild 13:** Rutschspuren nach Kurvenfahrt bei Positionierung des Elektromobils quer zur Fahrtrichtung
